Terassit korjattiin, parvekkeisiin uudet betonikaiteet

Laajasalossa Riitankujalla sijaitsevassa, vuonna 1972 valmistuneessa terassitalossa on yhteensä 37 asuntoa.

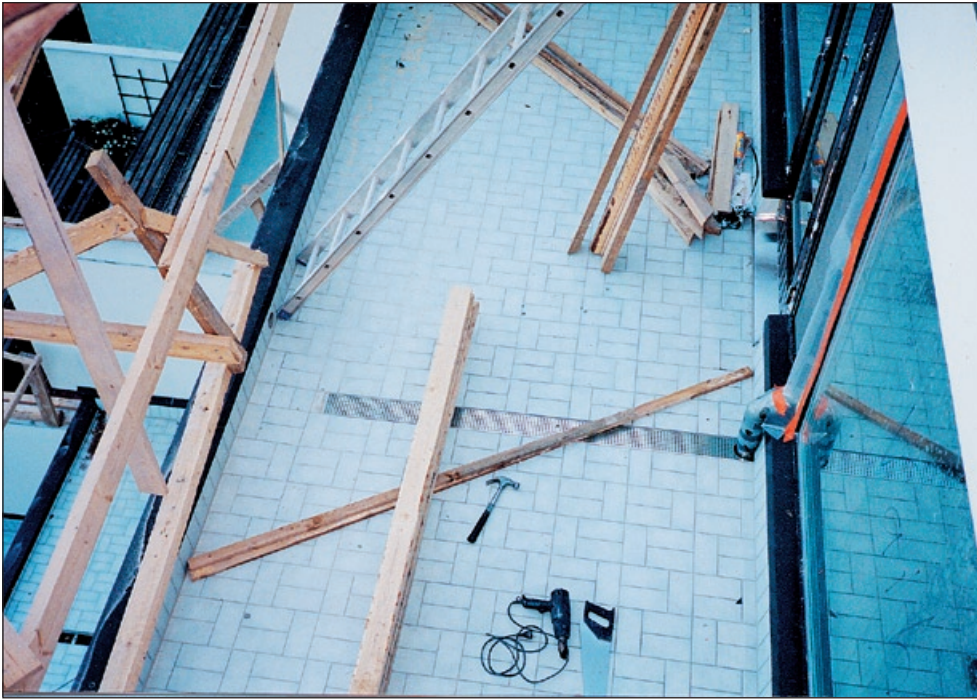
Riitankujan korjauksen varsinainen haaste olivat 17 neliön suuruiset terassit, jotka korjattiin perusteellisesti. Kuva: Isännöitsijätoimisto Vesa Itkonen Oy.

Isojen, 17 neliön terassien rakenne osoittautui jo valmistuttuaan epäonnistuneeksi. Vesi- ja lumisateen ja merenrannan ankarien tuulien armoilla olleissa terasseissa onkin ollut jatkuvasti vesivuotoja. Ulkoterrassien sisään oli upotettu myös lämpöputkia, jotka muhivat kosteassa betonissa. Terassien korjausyrityksiä erilaisilla menetelmillä isännöitsijä Vesa Itkonen laskee vuosien aikana olleenkin jo neljä.

Terassien pintalaatta purettiin ja rakenne

muutettiin käännytyksi. Betonilaatat kuivattiin, osa koneellisesti. Terassien vesivuodot olivat pilanneet myös puurakenteisia ulkoseiniä.

– Ulkoseinän ikkunan alapuolinen osa tehtiin nyt kivirakenteisena, muuraamalla se harkoista. Terasseihin tehtiin vesieristykset ja valettiin uudet lattiat, jotka laatoitettiin. Terasseihin tehtiin myös uudet kaivot ruostumattomasta teräksestä. Terassit pidetään sulana lämmityskaapeleilla. Näkyvänä kaideratkaisuna on kukkalaatikot, niitä tukemaan asennettiin ruostumattomasta teräksestä tehty kaide.

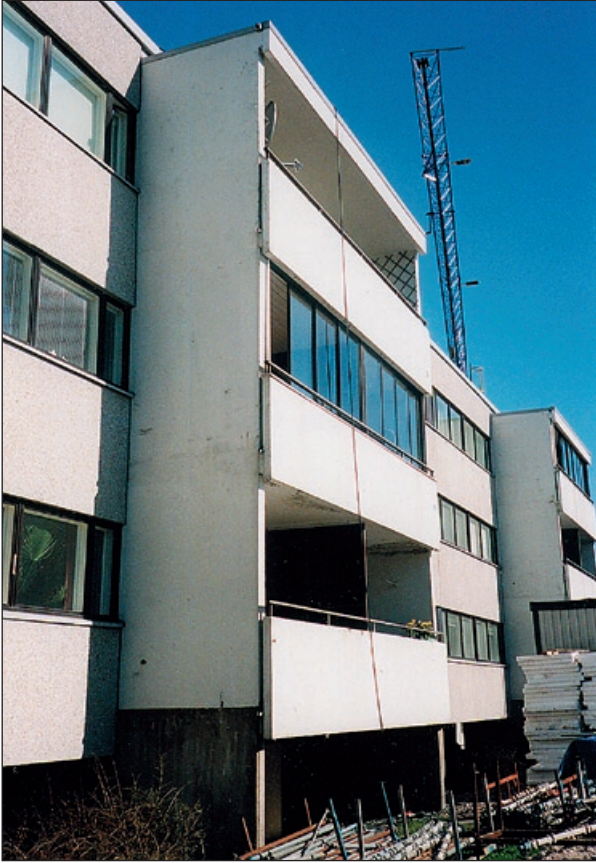
Terassitalon pihan puolella, sisäänkäyntisivulla on betoniparvekkeet, joista osa on lasitettu. Nekään eivät ole varjeltuneet vaurioilta: betoni on karbonisoitunut, suojabetonikerrokset ovat liian pienet ja teräksissä on korroosivaurioita, pinnoitteet ovat hil-

Kuva vasemmalla: Valtaosassa asuntoja on sekä terassi että sisäpihan puolella parveke. Kosteus on vaurioittanut molempia. Parvekkeiden betonikaiteiden korjaaminen ja uusiminen osoittautui kustannuksiltaan samansuuruisiksi. Kaiteet päätettiin vaihtaa uusiin betonielementteihin.

– Me ehdotimme parvekkeiden kaiteisiin levyratkaisua, jota rakennusvalvonta ei tällaiseen arvotuloon kuitenkaan hyväksynyt. Kun vertailimme betonikaiteiden korjaamista tai kokonaan uusimista, totesimme ne kustannuksiltaan samanarvoisiksi. Päädyimme varmempana pitämäänme uusimISRatkaisuun, Itkonen selvittää.

Ermacap Oy korjaa parvekkeita parhaillaan talvityönä. Parvekkeista uusitaan pintalaatta, tehdään vedenpoistojärjestelmä, joka varustetaan omilla syöksytorvilla. Santalan Betoni Ky:n betoniset kaide-elementit odottavat jo paikan päällä helmikuun lopun asennusta. Asennuksen jälkeen ne maalataan.

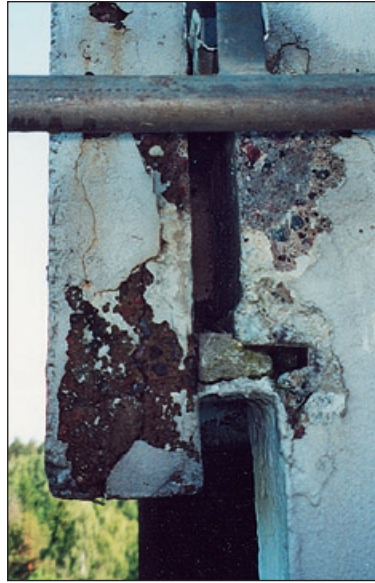
Kuva oikealla: Korutonta kertomaa 30 vuoden ikäisestä betonikaiteesta.
